D'importants travaux d'assainissement agricole ont été réalisés sur le territoire du SAGE Evre - Thau - St Denis à partir de 1980. Un stage réalisé au SMiB a permis d'identifier les secteurs aménagés.

L'assainissement agricole dans les Mauges

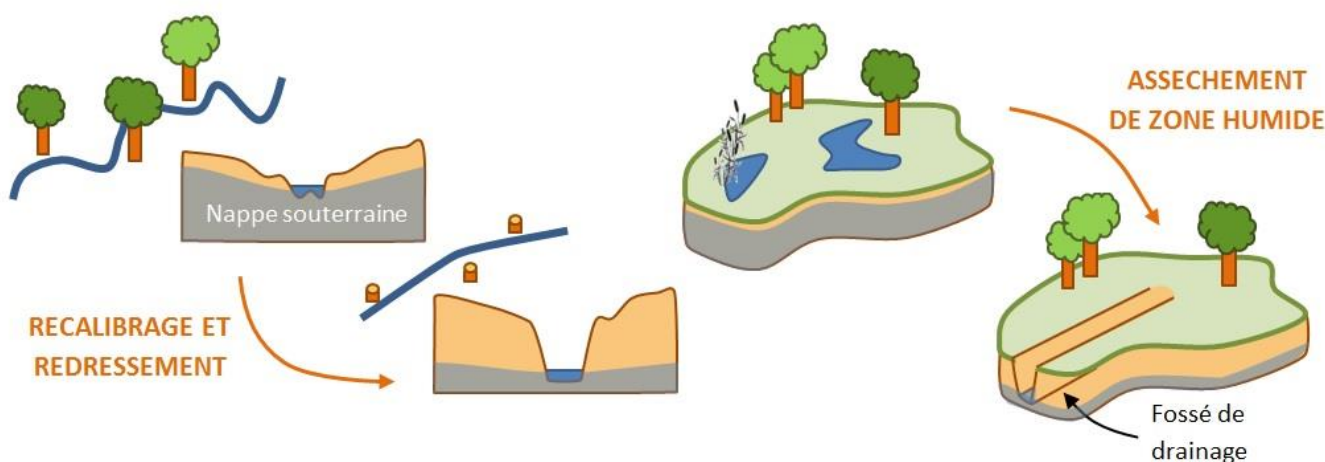
Les travaux d'assainissement agricole consistaient à **aménager le réseau de cours d'eau** pour qu'il puisse recevoir les eaux de drainage, par le biais d'un approfondissement et d'un élargissement des petits cours d'eau (**ci-dessous à gauche**), voir même parfois grâce au busage de ces cours d'eau. En outre, **certaines zones humides ont été asséchées à l'aide de fossés de drainage (ci-dessous à droite)**.

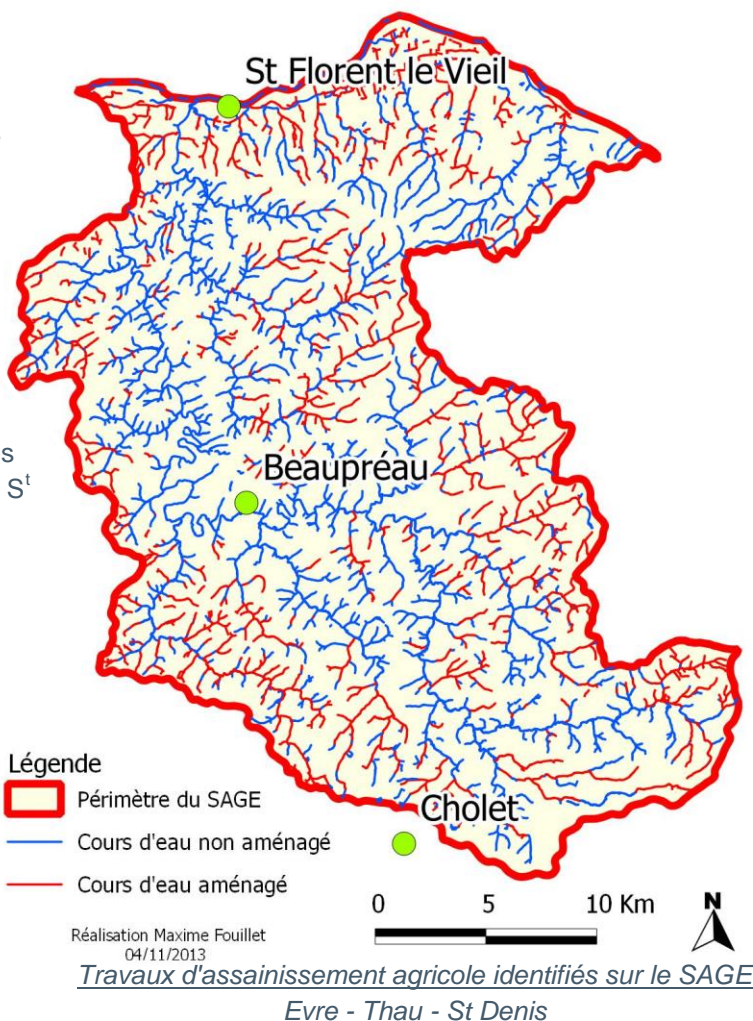
A l'issue des 5 mois du stage, **500 km ont été identifiés comme aménagés (à droite)**. Ce sont en premier lieu des recalibrages et redressements (300 km), mais aussi des enterrements de l'amont des cours d'eau (100 km) et des créations de fossés de drainage en zone humide (100 km). Il semblerait par ailleurs que **la majorité des travaux (> 80%) ait été réalisée au sein des têtes de bassin versant**, qui constituent les zones de sources de l'Evre, de la Thau et du S^t Denis.

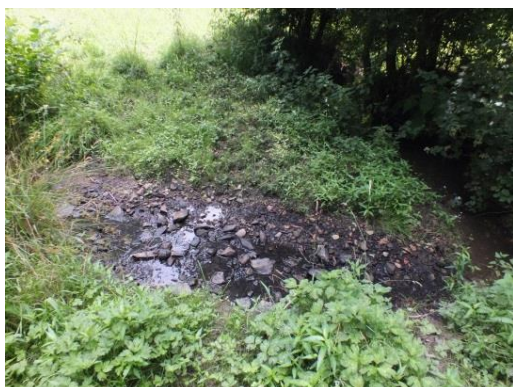
Le stage a aussi mis en lumière l'existence de quelques têtes de bassin n'ayant pas été aménagées lors de l'assainissement agricole (**exemple d'un cours d'eau à gauche**). Il est probable qu'elles jouent un rôle déterminant dans l'état des masses d'eau, avec notamment un soutien solide des débits d'étiage. Une réflexion sur la manière de **protéger ces sources « préservées »** pourra s'intégrer à l'élaboration du SAGE, si leur fonctionnalité s'avère indispensable pour ne pas dégrader plus l'état des masses d'eau

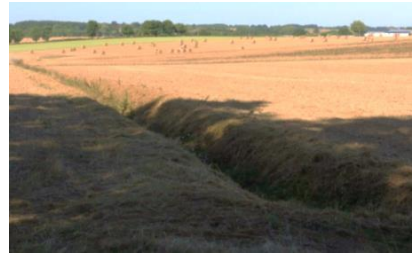
L'objectif des travaux d'hydraulique était d'aménager le réseau hydrographique pour qu'il soit adapté à recevoir les eaux drainées et à les acheminer vers l'aval. Les collecteurs de drains étant enterrés à une profondeur d'environ un mètre, il fallait donc que le lit des émissaires soit approfondi à plus d'un mètre (**ci-dessous**).

Profil de réalisation des émissaires agricoles (à gauche) et vue d'un émissaire (à droite)
